# 総点検実施要領（案）

## 【舗装編】

（参考資料）

公益財団法人 群馬県建設技術センター

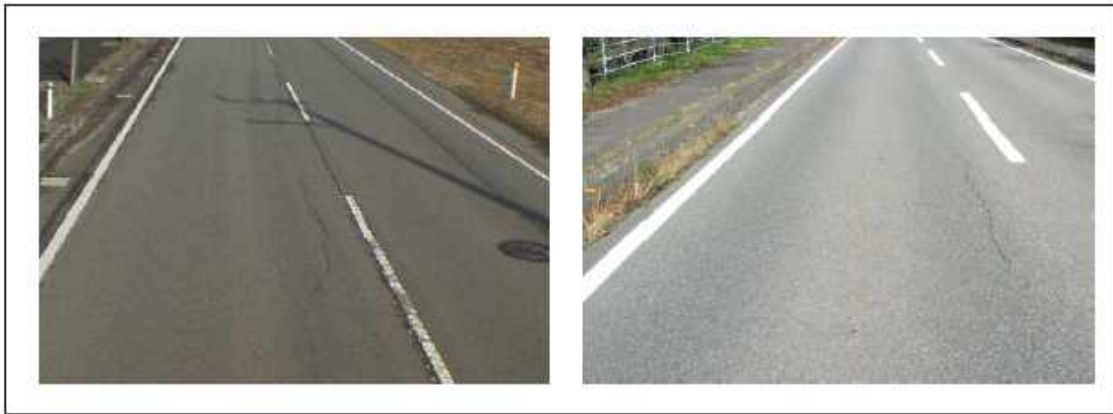
損傷レベル：ひび割れ率0～20%程度

- ・ひび割れの発生が認められない：0%、
- ・縦断方向に1本連続的に発生：概ね10%
- ・左右両輪の通過部で縦断方向に1本ずつ連続的に発生：概ね20%
- ・評価単位区間内で片側の車輪通過部で複数本又は亀甲状に発生：概ね20%

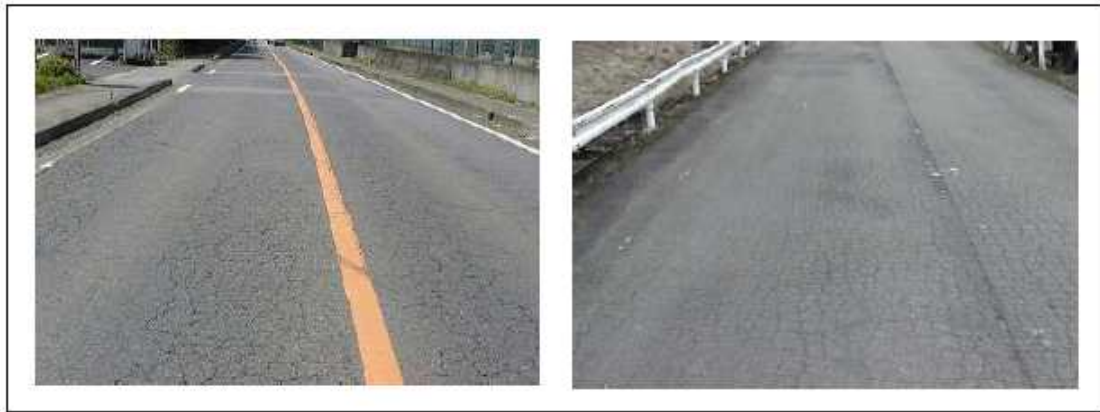
損傷レベル：ひび割れ率40%程度以上

- ・ひび割れが左右両輪の通過部でそれぞれ亀甲状に発生：概ね50%～60%
- ・ひび割れが車線内全面に渡り亀甲状に発生：概ね80～100%

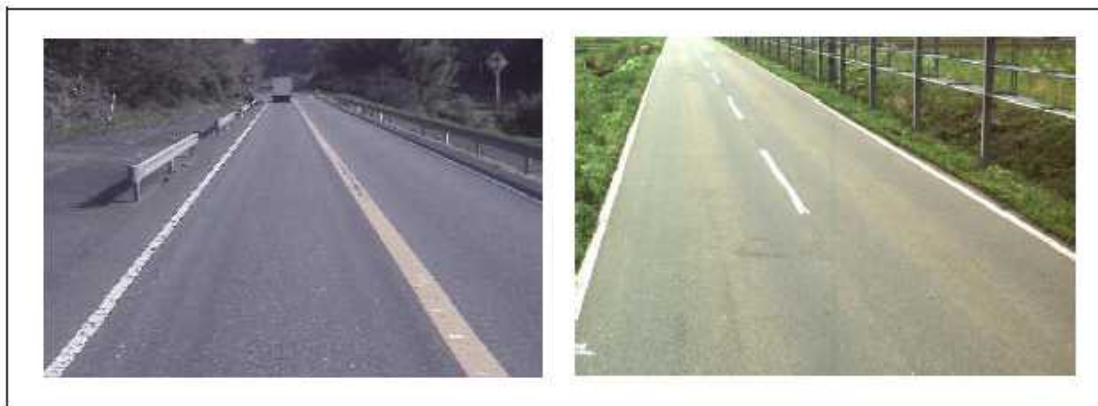
損傷レベル：わだち掘れ量 0～20 mm 程度

注）わだち掘れ量は、車線内の横断方向の一断面内で、最高地点と最低地点の差（深さ）に概ね相当（ただし、横断勾配による影響は除く。）。ただし、アスファルト舗装であれば、供用直後で初期わだちとして 5 mm 程度は発生している。

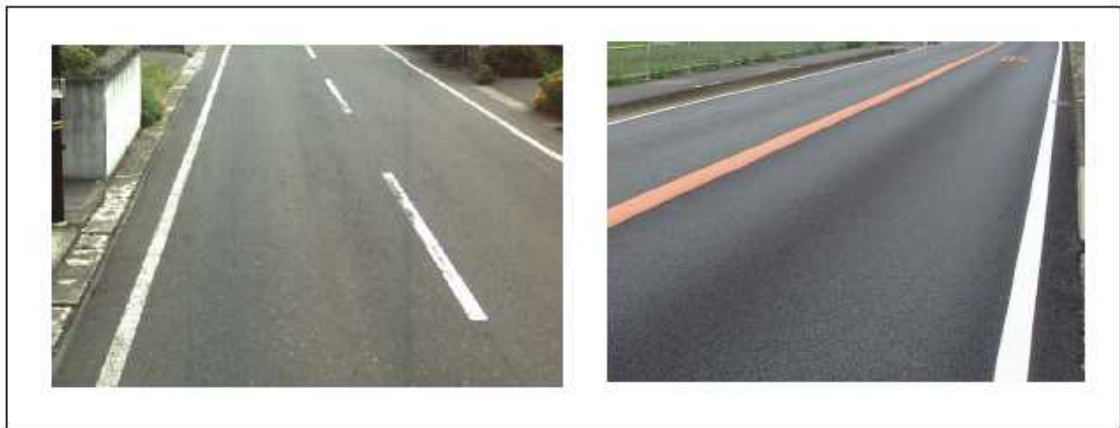
(IRI = 2 mm/m前後)

損傷レベル：IRI = 0 (完全平坦) ~ 3 mm/m程度

- ・新設舗装と同等のレベル。路面の凹凸量は目立たない：概ねIRI = 2 mm/m (良好なアスファルト舗装面でIRI = 1.4 ~ 2.3 mm/m程度)

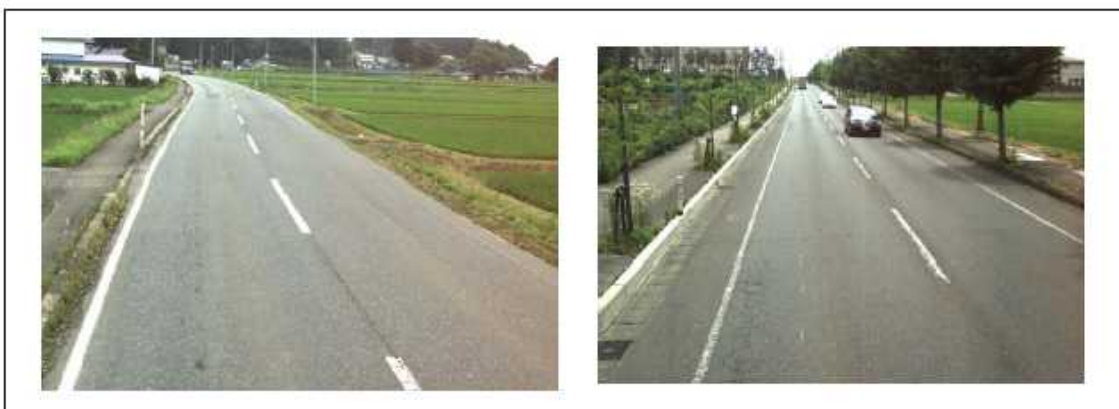
（IRI = 4 ~ 5 mm/m程度）

・古い舗装の場合で劣化がやや進行したような状態。高速で走行すると適度に車両が振動・うねりを感じるような路面。10 mm前後の路面の凹凸（うねり）は存在しうる。（60 km/hで走行すると、概ね半数の人が乗り心地が悪いと感じるとのドライビングシミュレーション結果もある。）

：概ねIRI = 4 ~ 5 mm/m程度

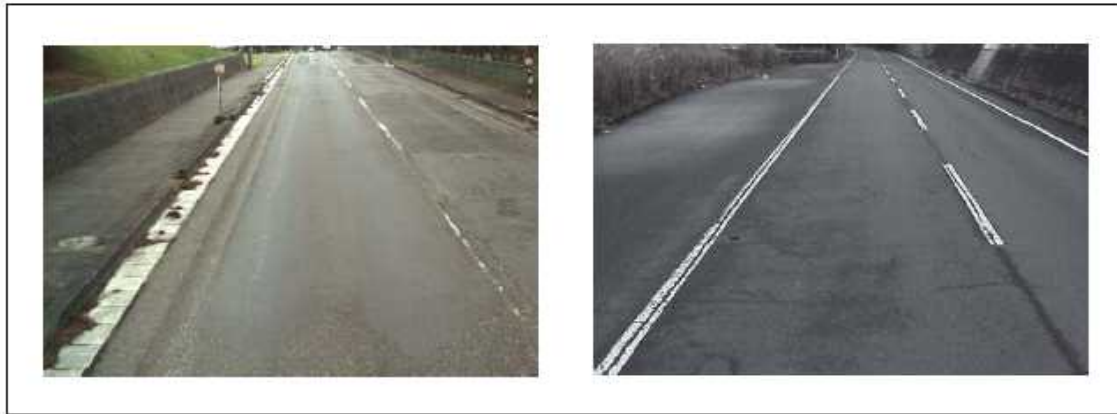
(IRI = 7 ~ 8 mm/m程度)

・古い舗装の場合で劣化がかなり進行したような状態。高速で走行すると強く認識できる揺れを感じ、車両の損傷につながりかねないような路面。20 mm前後の路面の凹凸（うねり）が存在する。（ドライビングシミュレーション結果をもとにした推定では、60 km/hで走行すると、概ね半数の人が危険と感じるレベルである。）

：概ねIRI = 7 ~ 8 mm/m程度

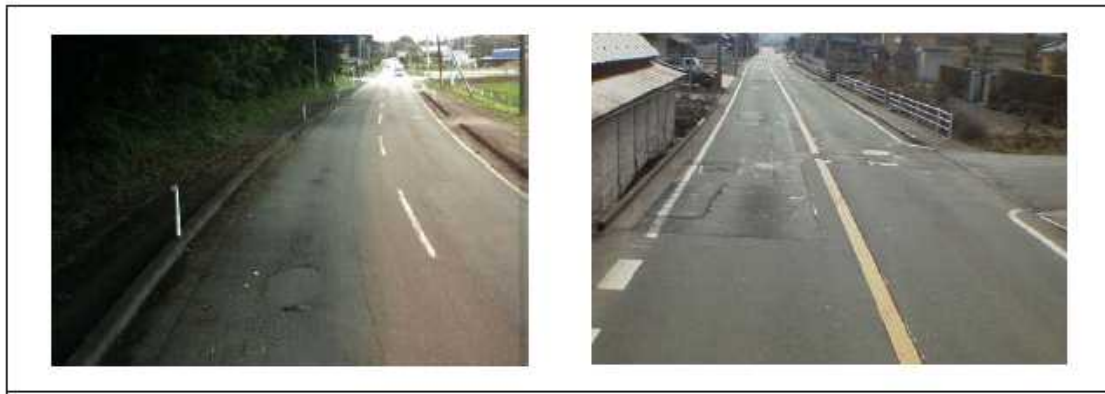
(IRI = 9～10 mm/m程度)

- ・古い舗装の場合で劣化が進行し、明確な損傷が部分的に発生している状態。  
50～60 km/hで強く認識できる揺れを感じ、車両の損傷につながりかねない。10 mに1箇所程度路面のへこみが存在するような路面。

：概ねIRI = 9～10 mm/m程度

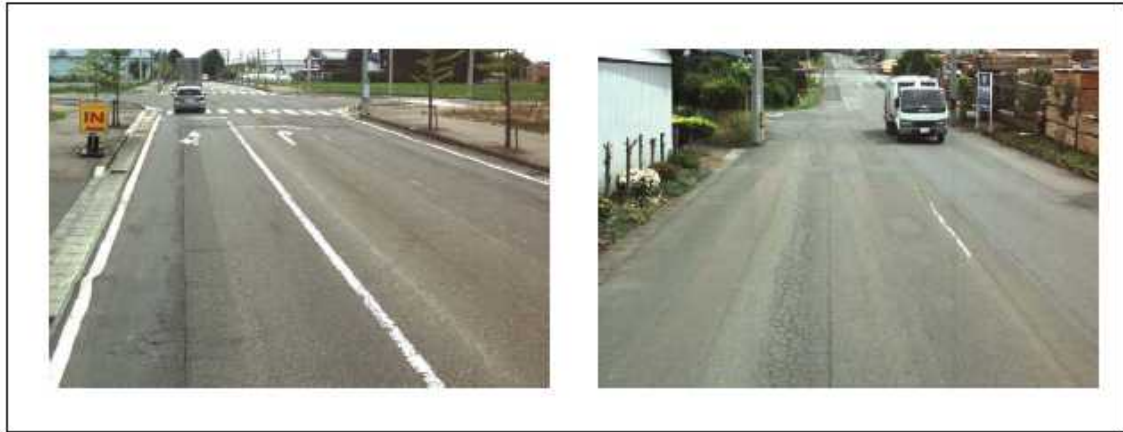
(IRI = 11 ~ 12 mm/m程度)

- ・古い舗装の場合で劣化が進行し、明確な損傷が連続的に発生している状態。  
常に振動を感じるレベル。50 km/hでは走行できない。多くのポットホールが存在する路面と同等である。

：概ねIRI = 11～12 mm/m程度

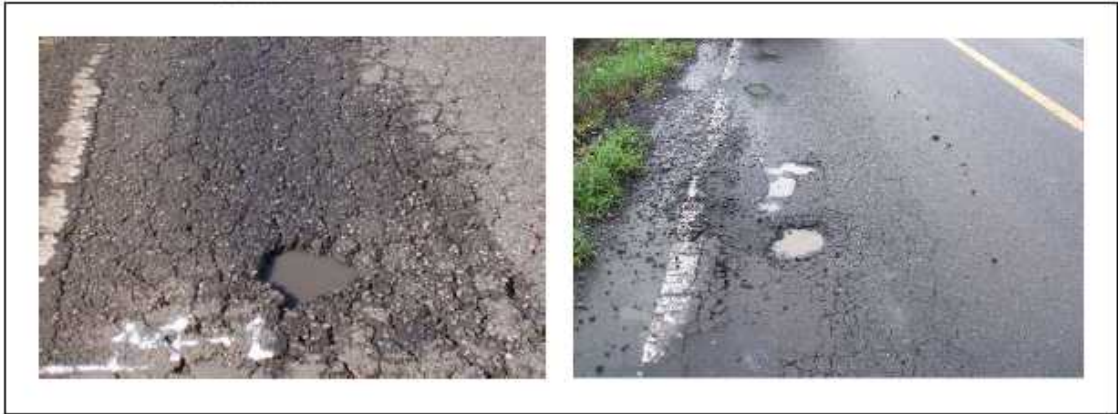
1. ポットホールの損傷例

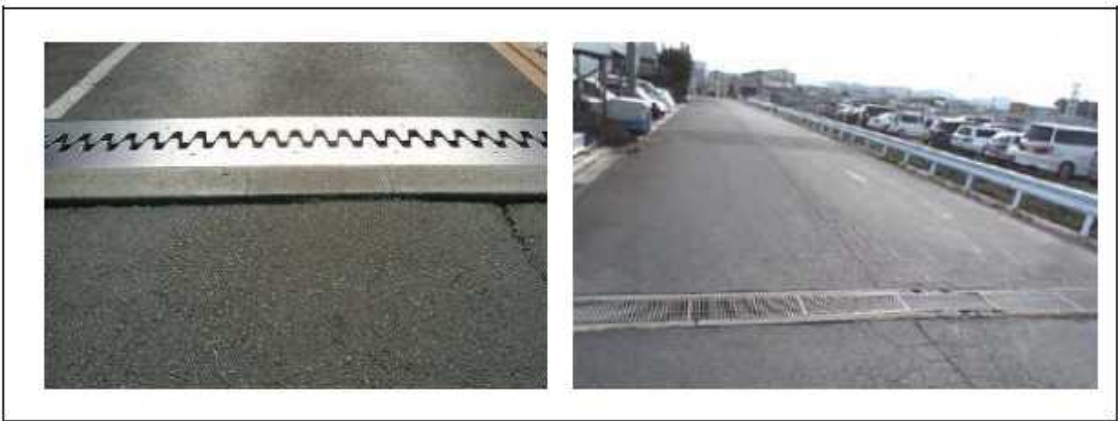
2. 段差の損傷例

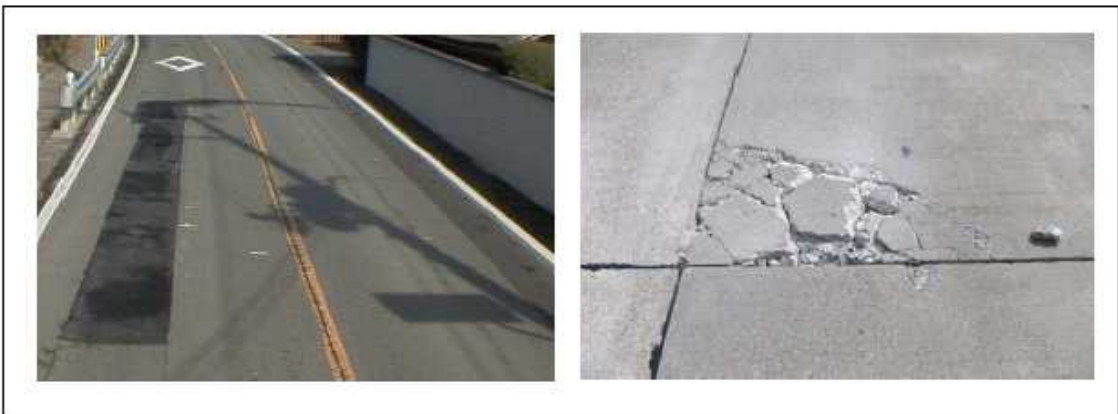
3. その他の損傷例

(占用復旧跡の沈下) (コンクリート舗装の角欠け)

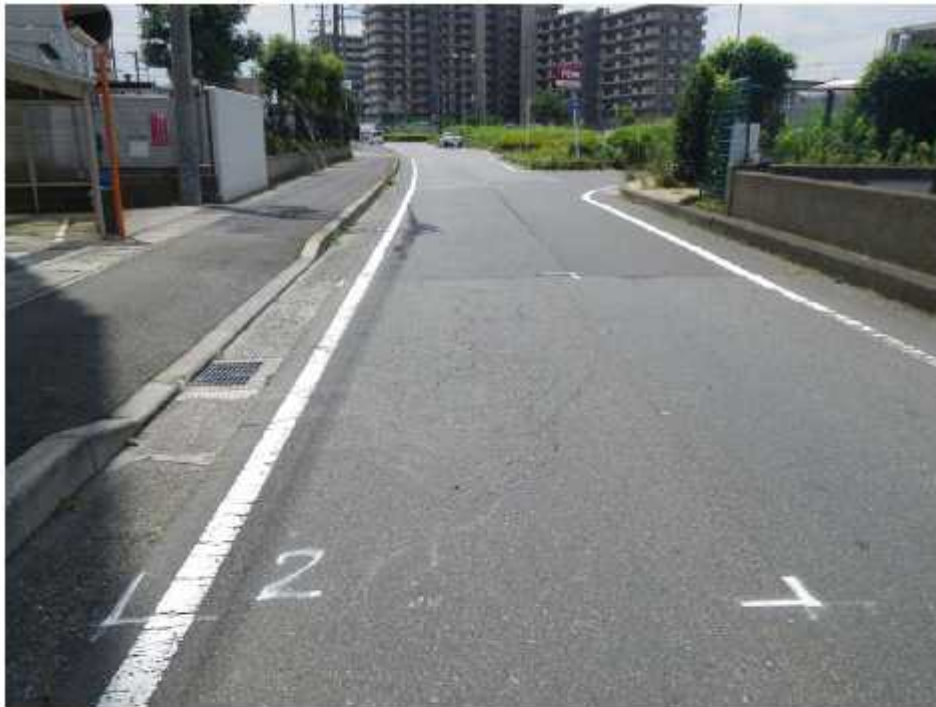
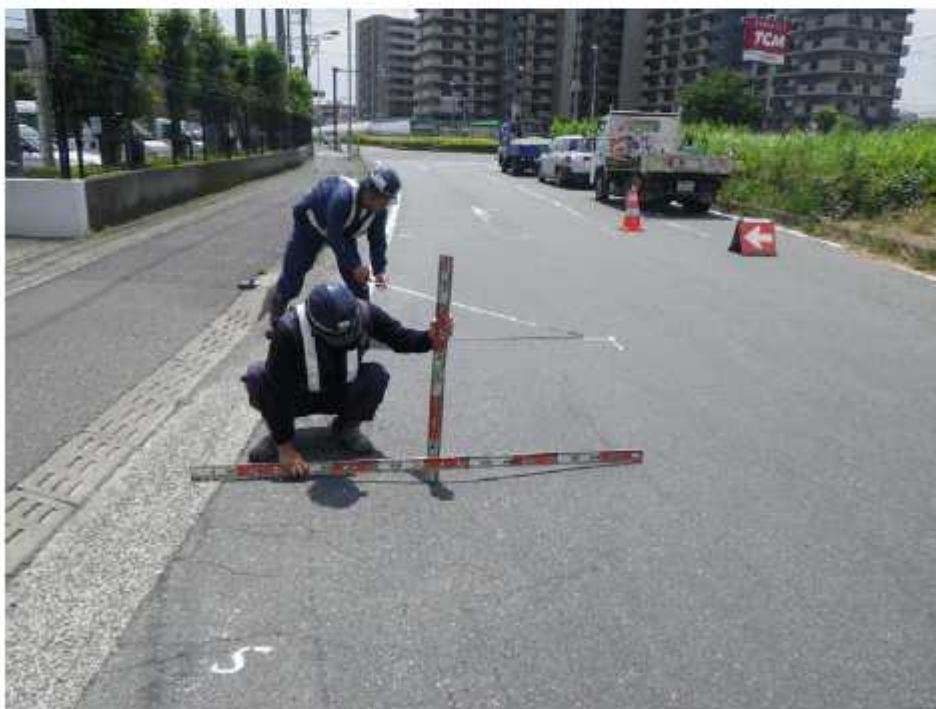
参考－ 9 路面陥没危険箇所が存在する場合の路面の変状事例

路面下の空洞が成長すると、舗装路面の変状が確認される場合がある。以下はその事例である。
